**ODPORNOŚĆ NA ZUŻYCIĘ ORAZ BIOZGODNOŚĆ NARZĘDZI
STOMATOLOGICZNYCH ULEPSZANYCH RÓŻNYMI POWŁOKAMI**

**WEAR RESISTANCE AND BIOCOMPATIBILITY OF DENTAL TOOLS
UPGRADED BY DIFFERENT COATINGS**

Marta Biel-Gołaska, Izabela Kalemba***

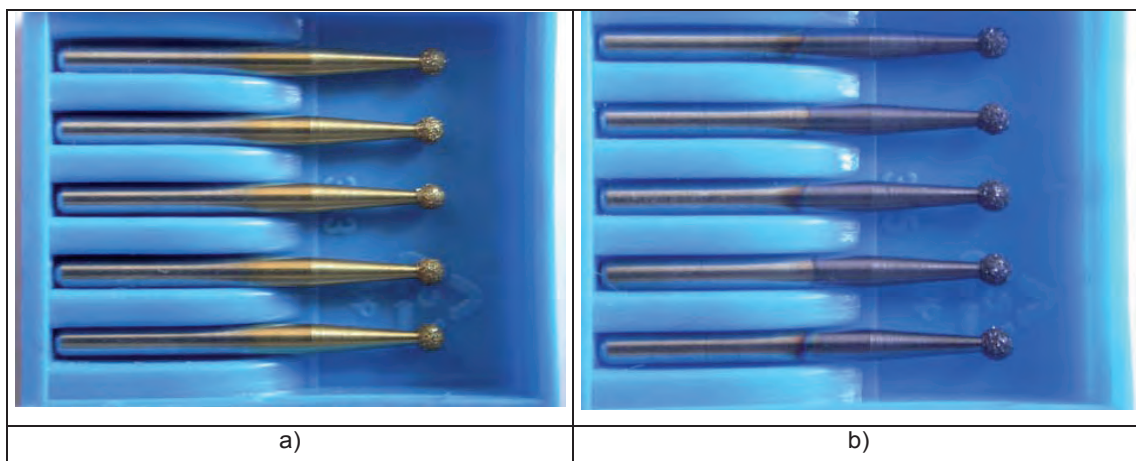
Rys. 1. Wiertła stomatologiczne kulkowe pokryte: a) TiN (żółte) i b) TiAlN (niebieskoszare)

Wiertła te zostały pokryte kompozytem niklowo-diamentowym, a następnie dwoma rodzajami powłok: azotek tytanu TiN (rys. 1a) i glinoazotek tytanu TiAlN (rys. 1b).

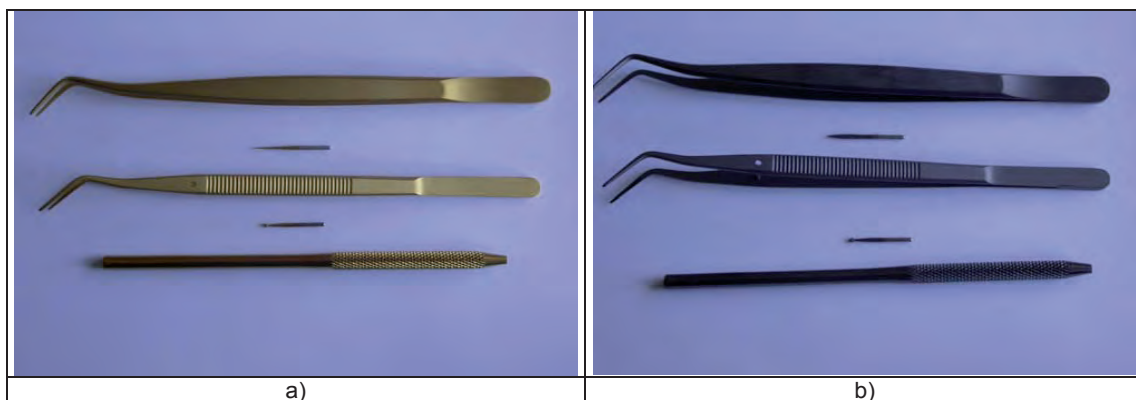
Rys. 2. Pincety, uchwyt do narzędzi stomatologicznych oraz wiertła stomatologiczne pokryte powłokami a) TiN i b) TiAlN

Pincety zostały również pokryte powłoką z TiN (Rys. 2a) oraz TiAlN (Rys. 2b).

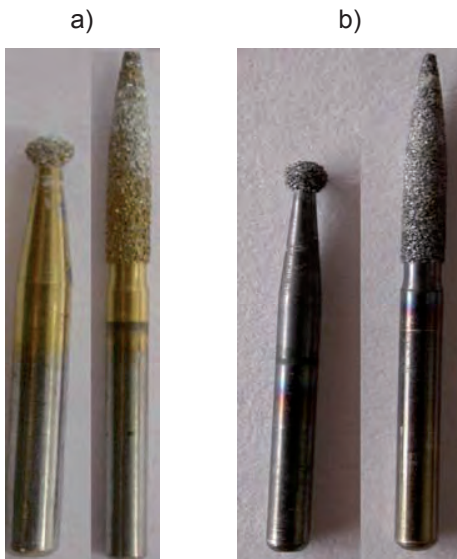
Rys. 4.3. Wiertła po 6 miesiącach eksploatacji
a) pokryte TiN, b) pokryte TiAlN

Po 6 miesiącach eksploatacji na wiertłach pojawił się biały nalot pochodzący prawdopodobnie od pyłu zębowego, lecz w dalszym ciągu wykazywały one wymaganą ostrość.

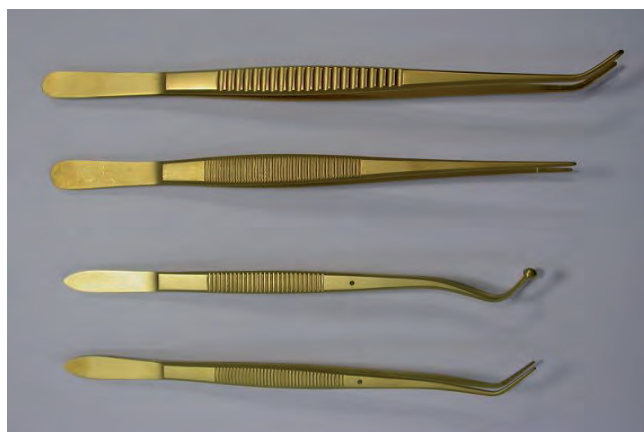
Pincety obserwowane były również po 3, 6, 9, 12 i 24 miesiącach. Nawet po 24 miesiącach eksploatacji nie zauważono symptomów zniszczenia powłoki (rys. 7).

Rys. 7. Pincety eksploatowane przez 24 miesięcy

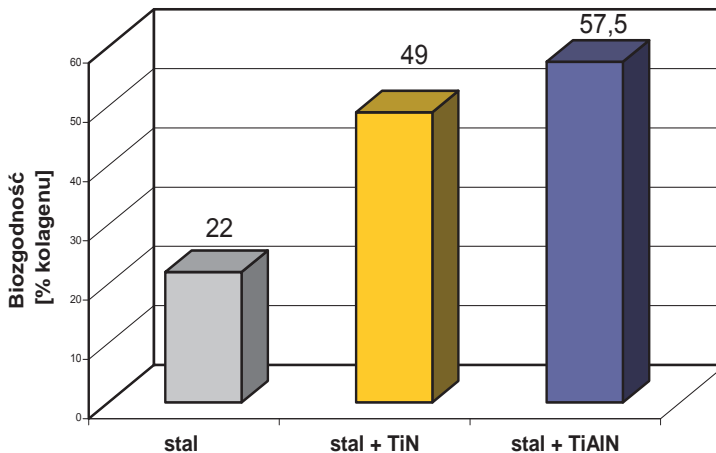
Wyniki badań biozgodności pokazano na wykresie przedstawiającym procentowe stężenie kolagenu wyprodukowanego przez komórki hodowane w stosunku do kolagenu wyprodukowanego przez komórki kontrolne (rys. 8).

Rys. 8. Wyniki badań biogodności stali na narzędzia pokrytej powłokami z TiN oraz TiAlN.

Sporządzono zawiesinę komórek osteoblastów i fibroblastów w stężeniach 2×10^4 w 1 cm^3 , którą poddano siedmiodniowej hodowli. Po tym czasie oznaczano ich żywotność na badanym materiale, a także wydzielanie kolagenu typu I, czyli białka stanowiącego 90% macierzy kostnej, występującego także w takich tkankach jak: skóra, ścięgna, chrząstka, naczynia krwionośne [6].

1. Badania eksploatacyjne wiertel pokrytych kompozytem diamentu z niklem oraz powłoką z azotku tytanu oraz glikoazotku tytanu wykazały dotychczas sześciokrotnie dłuższy czas eksploatacji w porównaniu z wiertłami pozbawionymi powłok.
2. Powłoki TiN i TiAlN zastosowane na pincetach oraz uchwytach do narzędzi stomatologicznych nie uległy zmianie podczas 24 miesięcznej codziennej sterylizacji i dezynfekcji.
3. Powłoka TiN wykazała dwukrotny wzrost a powłoka TiAlN prawie trzykrotny wzrost biogodności w stosunku do powierzchni stali stosowanej na narzędzia medyczne.
